# Mathieu Palhol

Restauration Patrimoine

# Quelques réalisations

Eglises, chapelles, châteaux et mobiliers...  
La plupart suivis par les BATIMENTS DE FRANCE.

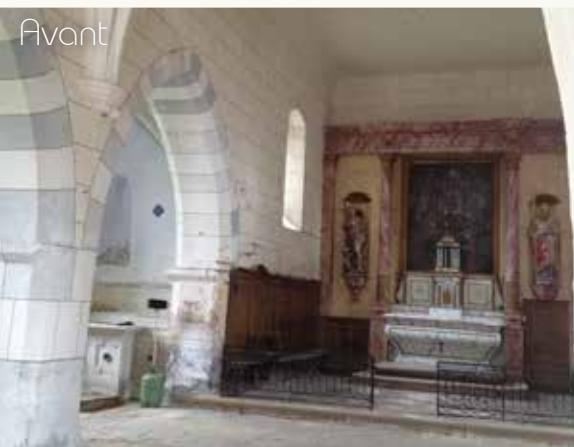
murs et plafond restaurés

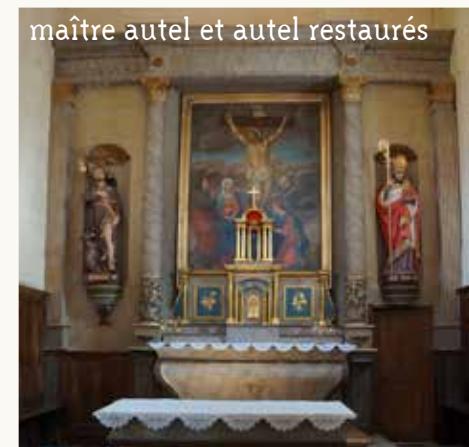
maître autel et autel restaurés

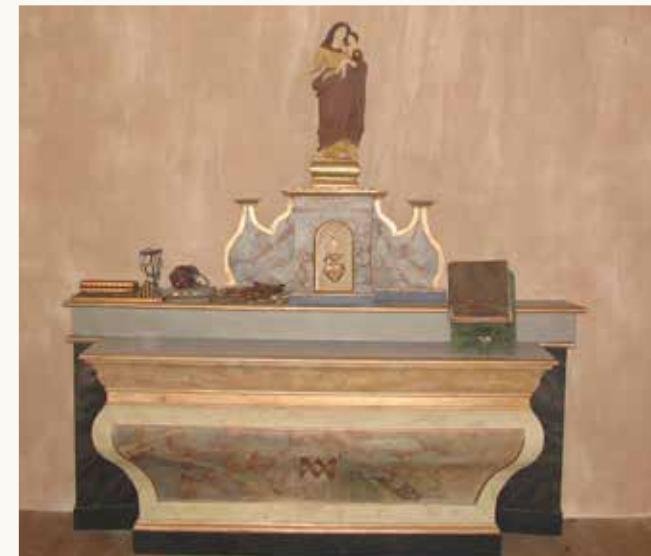
Polychromie sur l'autel de la chapelle de Durbans

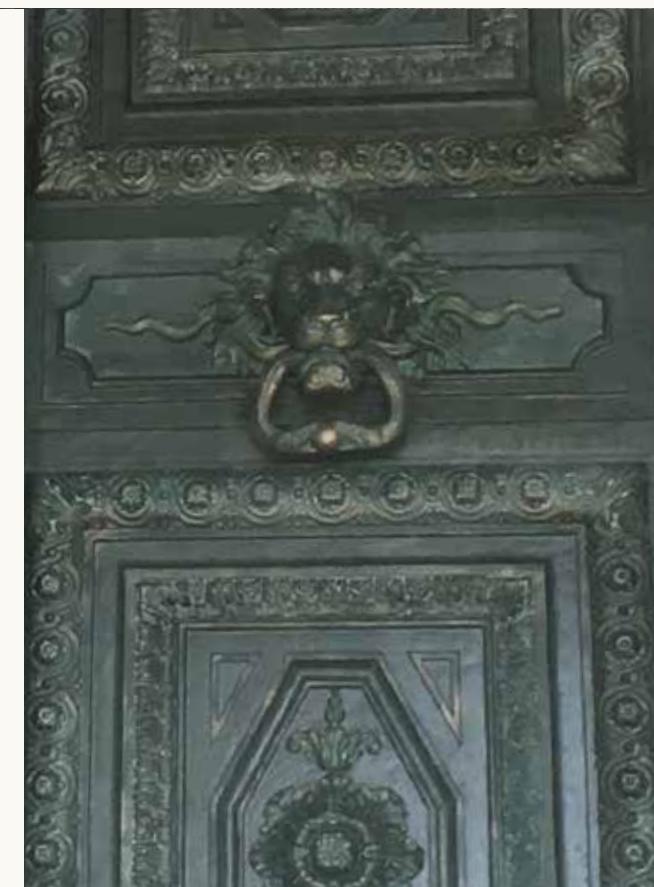
Patine faux bronze  
sur la porte d'entrée  
du Palais de Justice

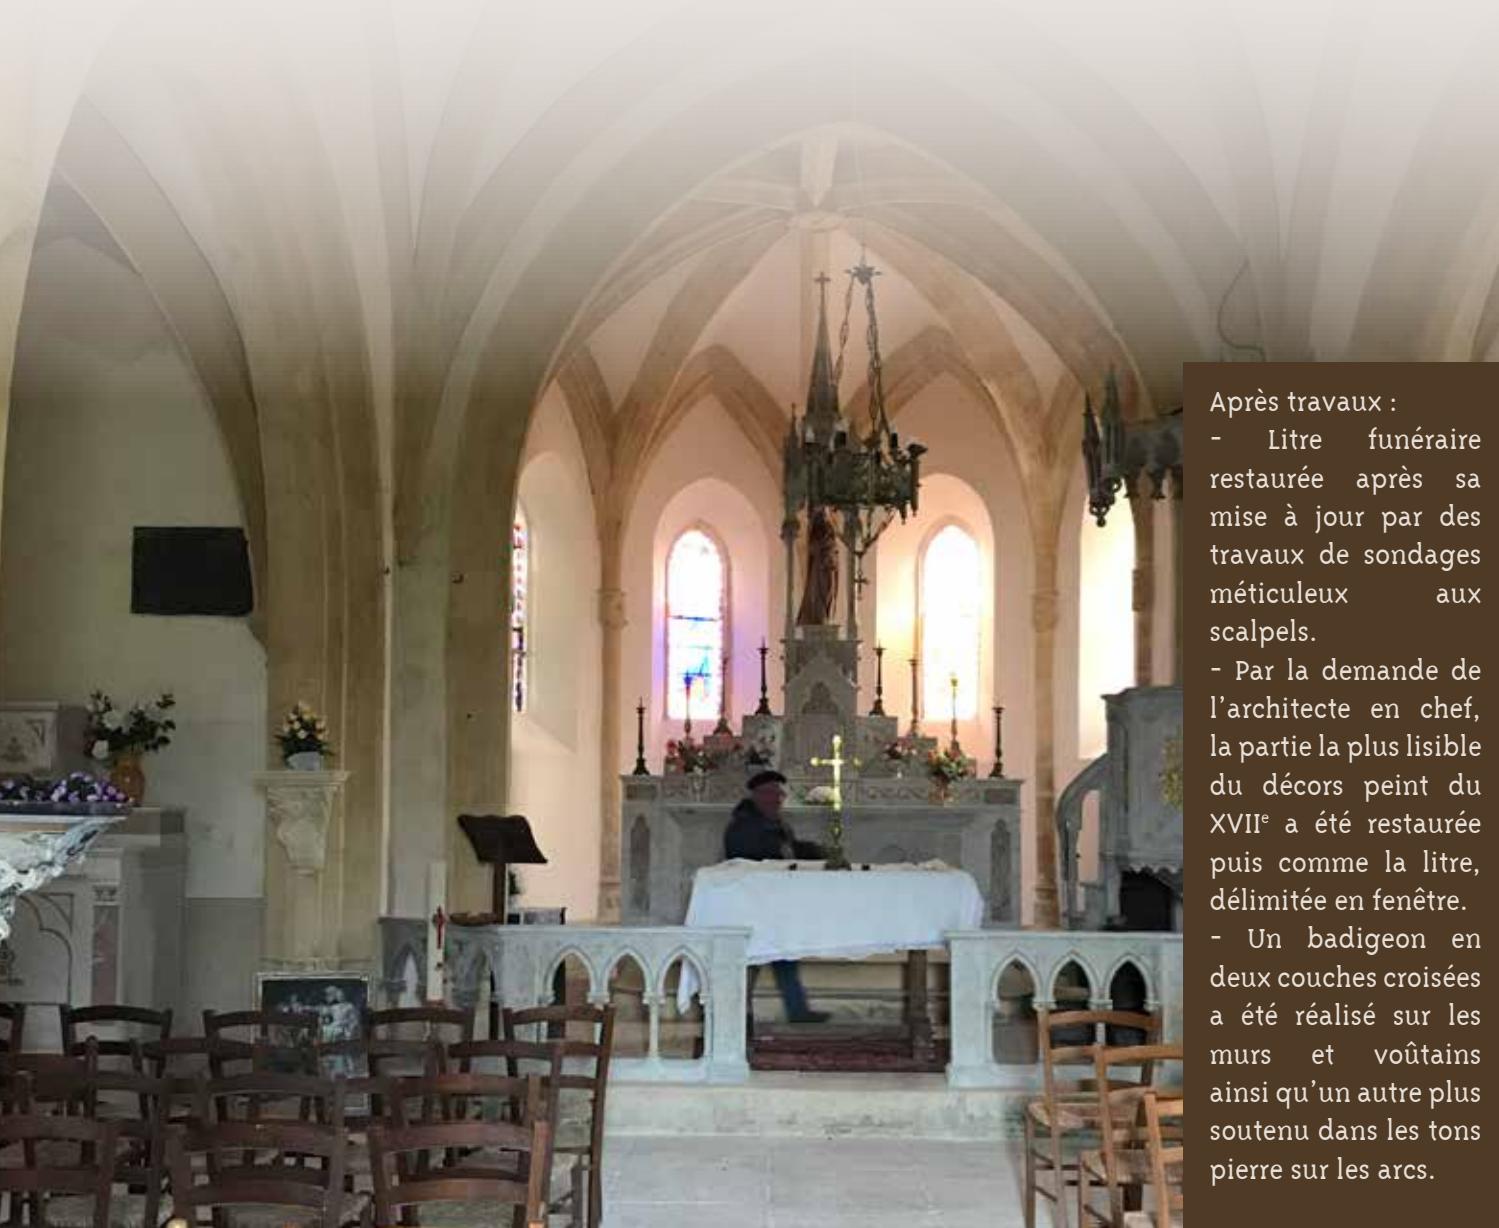
Classée MH - Vue d'ensemble après travaux

Après travaux :

- Litre funéraire restaurée après sa mise à jour par des travaux de sondages méticuleux aux scalpels.
- Par la demande de l'architecte en chef, la partie la plus lisible du décors peint du XVII<sup>e</sup> a été restaurée puis comme la litre, délimitée en fenêtre.
- Un badigeon en deux couches croisées a été réalisé sur les murs et voûtains ainsi qu'un autre plus soutenu dans les tons pierre sur les arcs.

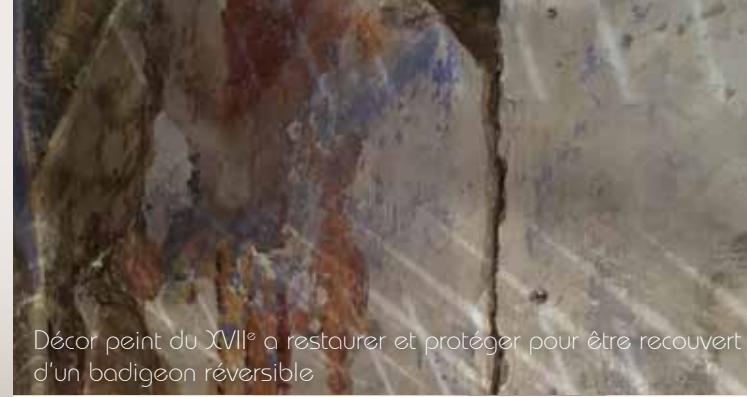
Décor peint du XVII<sup>e</sup> à restaurer et protéger pour être recouvert d'un badigeon réversible

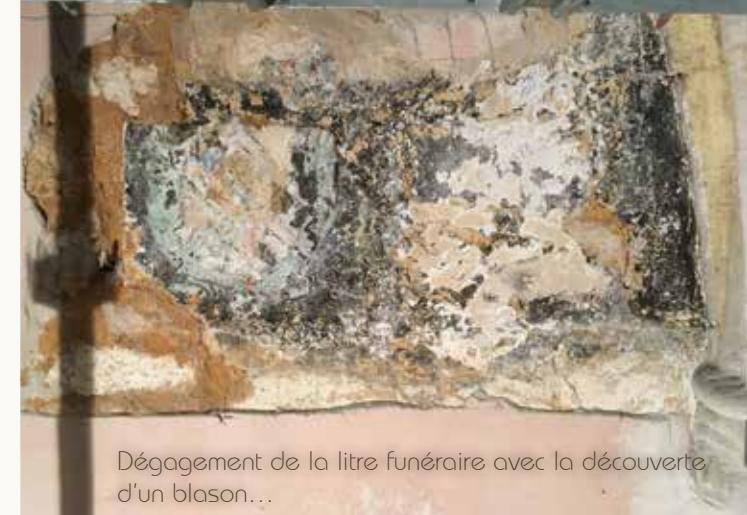
Dégagement de la litre funéraire avec la découverte d'un blason...

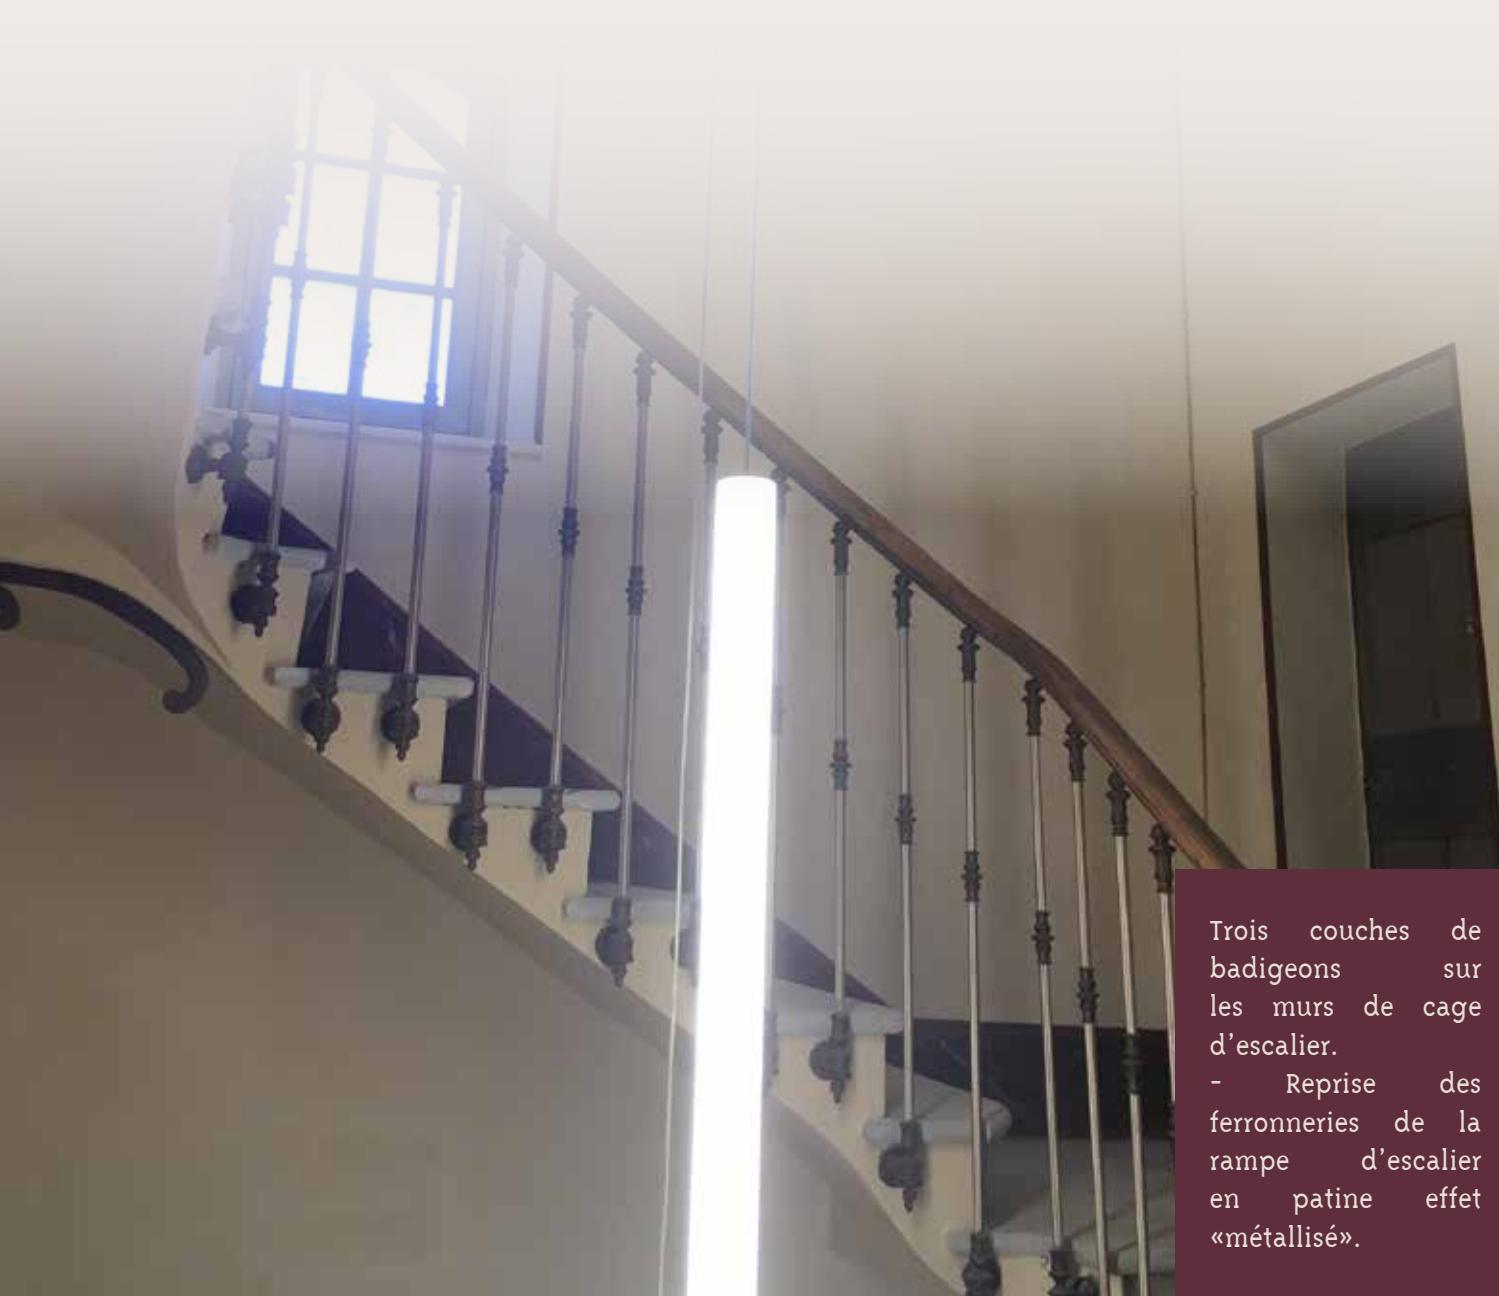
Trois couches de badigeons sur les murs de cage d'escalier.  
- Reprise des ferronneries de la rampe d'escalier en patine effet «métallisé».

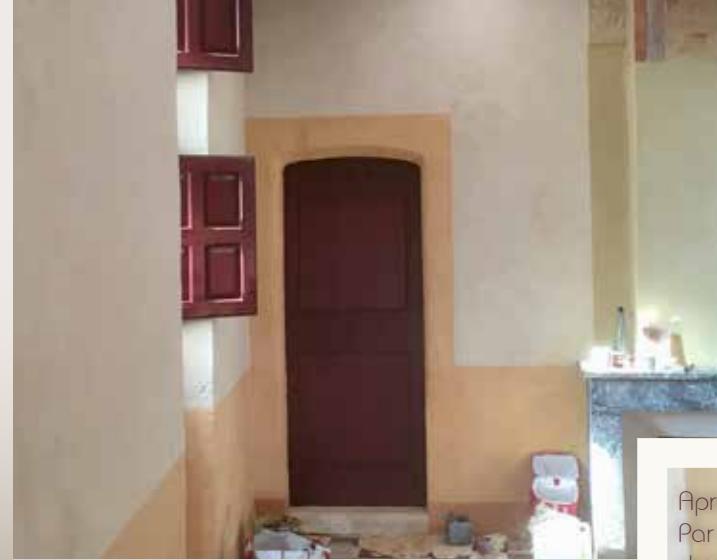
Après  
Partie gauche  
de la cheminée  
restaurée en faux  
marbre

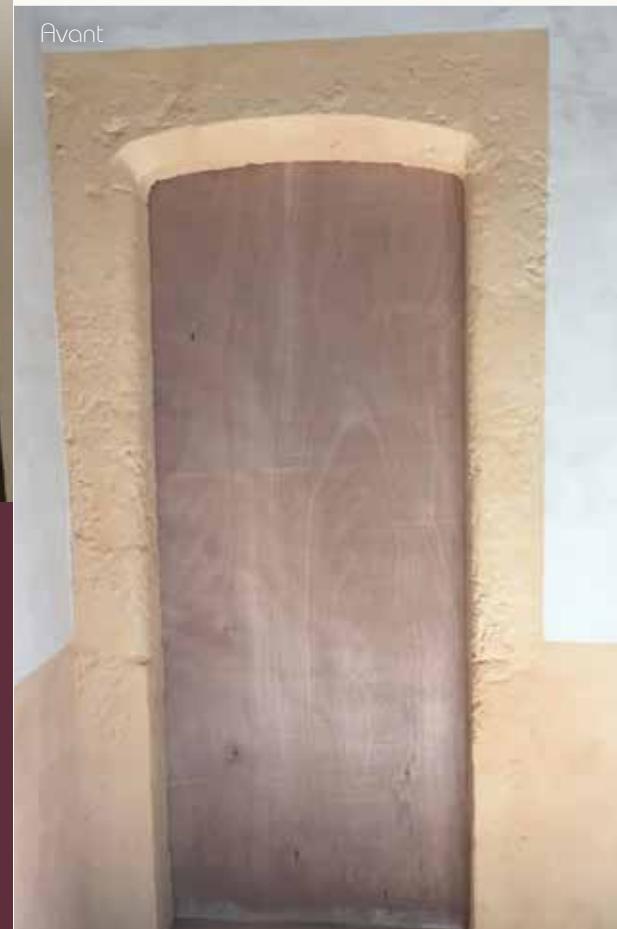
Après  
Par la  
demande de  
l'architecte  
réalisation  
d'une porte en  
trompe l'oeil
